Ley 26/2007, de 23 de octubre,
de Responsabilidad Medioambiental
Modificada por la Ley 11/2014, de 3 de julio

Experiencia en Catalunya

Enric Pueyo Bes
Servei de Qualificació Ambiental
Direcció General de Qualitat Ambiental

Foment del Treball
Barcelona, 17 de desembre de 2015

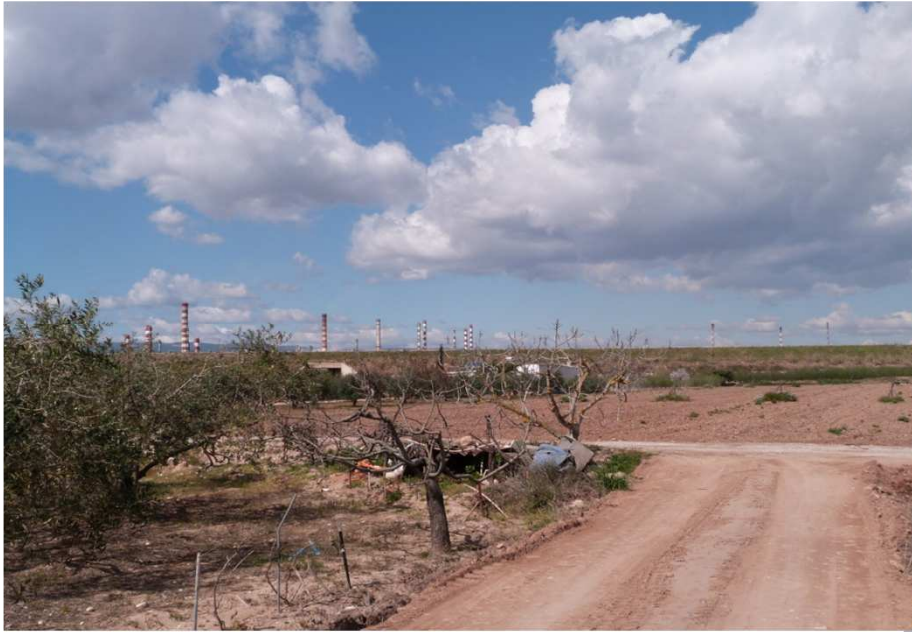
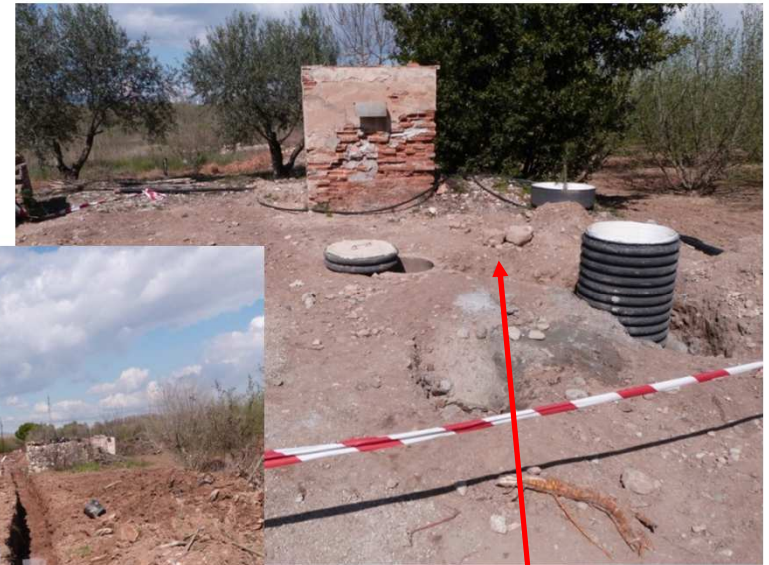
CASO 5 - 2011

Fuera del establecimiento

**Confluencia de
la Mina A y la Mina B**

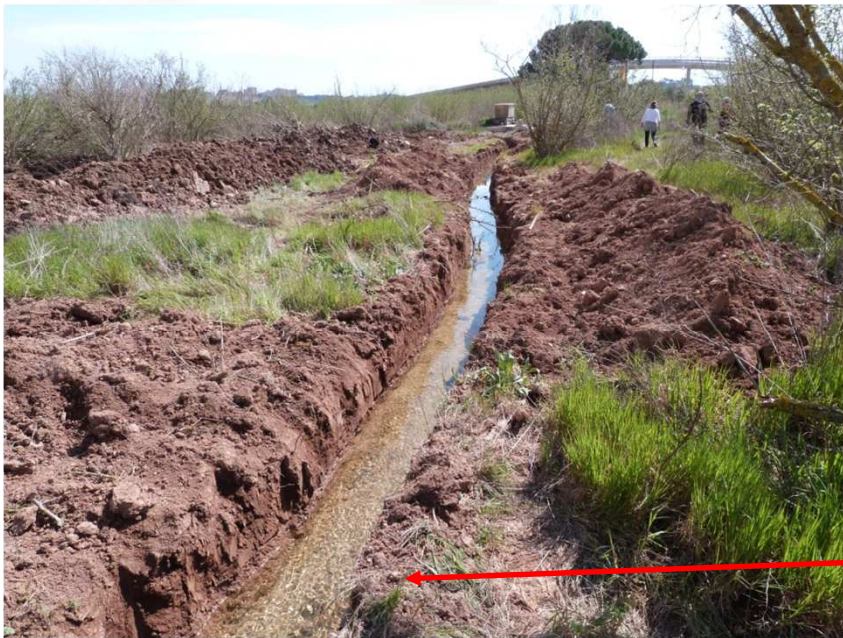
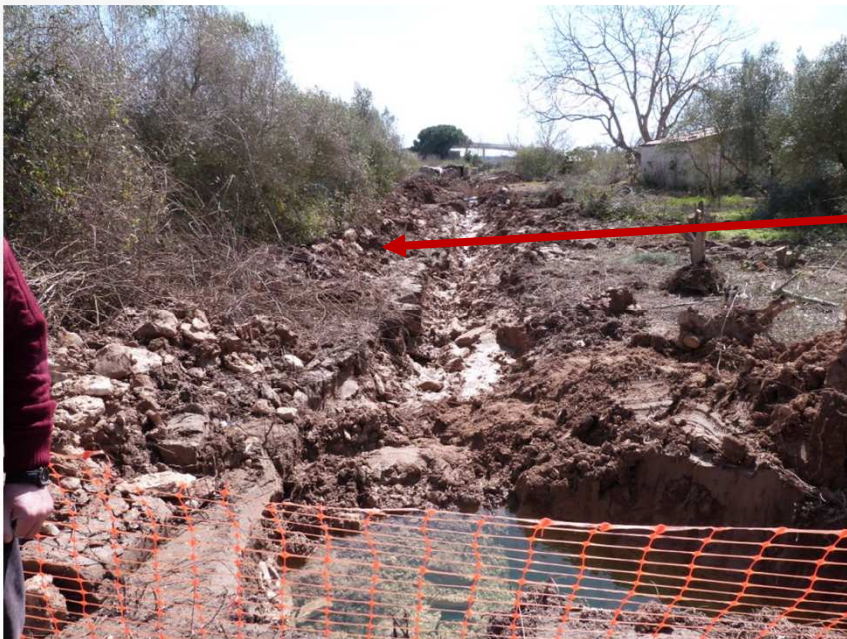
Zanjas

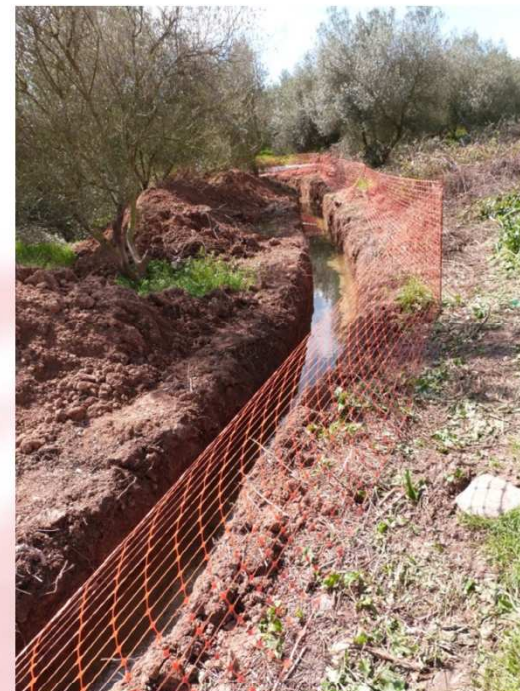
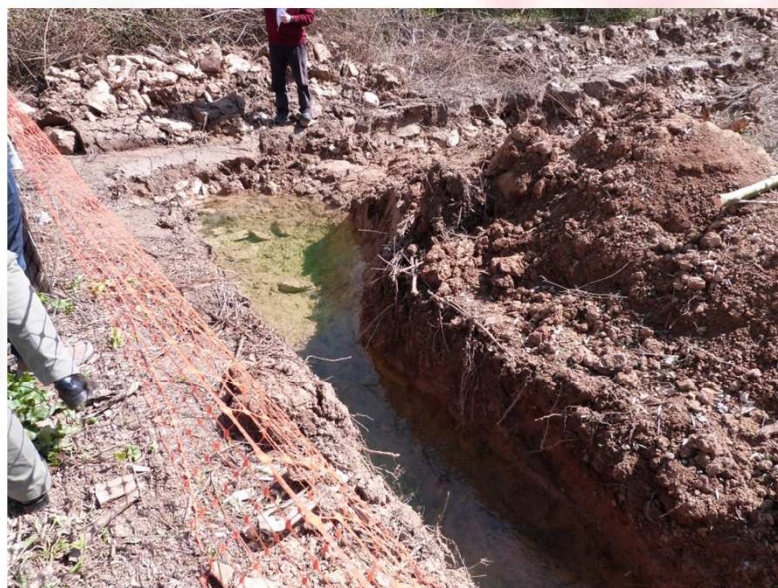
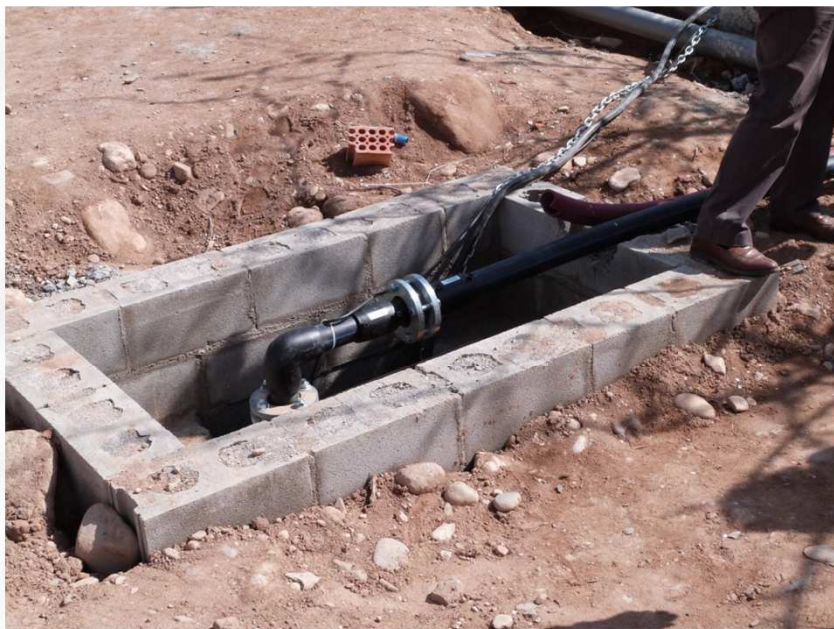
CASO 5 - 2011

Fuera del establecimiento

Finca de olivos donde emergía agua con hidrocarburos

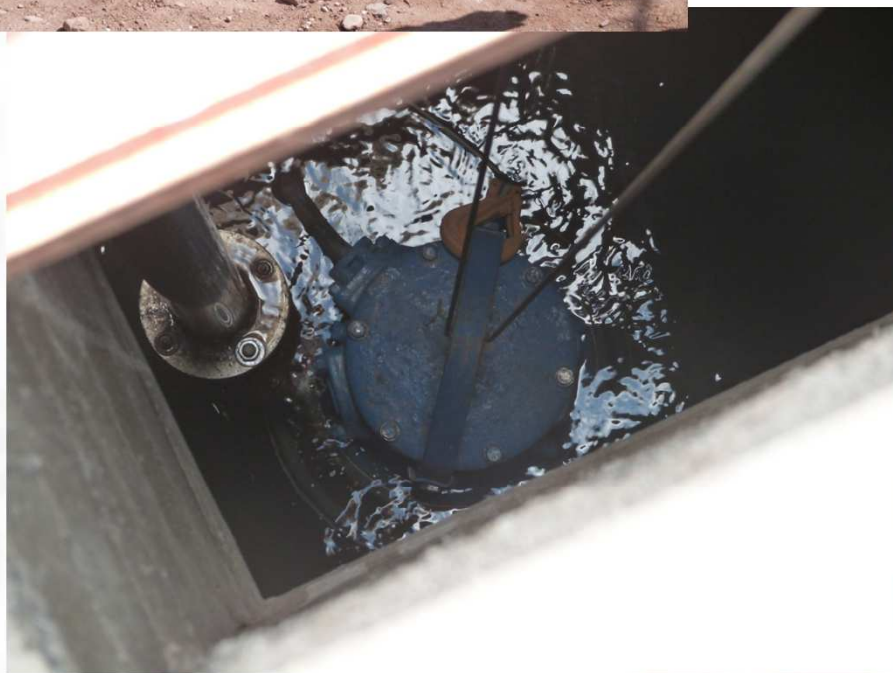
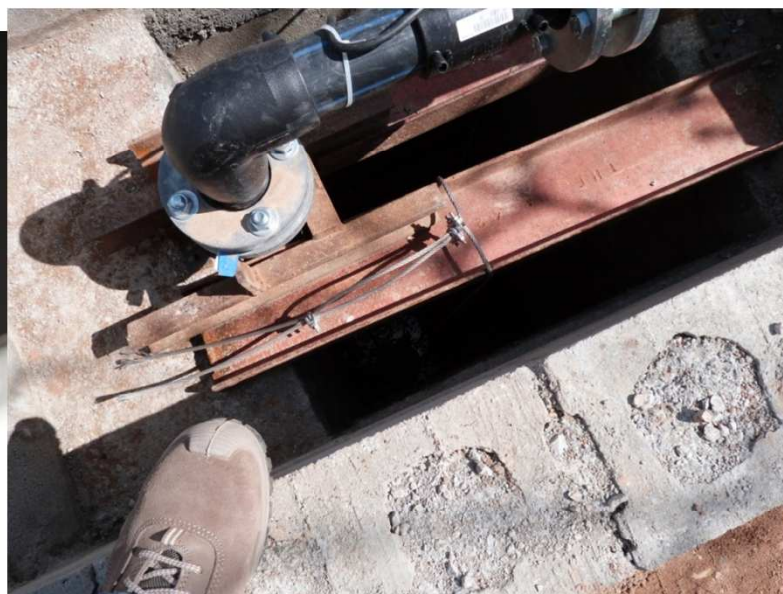
CASO 5 - 2011

Fuera del establecimiento

Bombas de extracción (fase líquida)

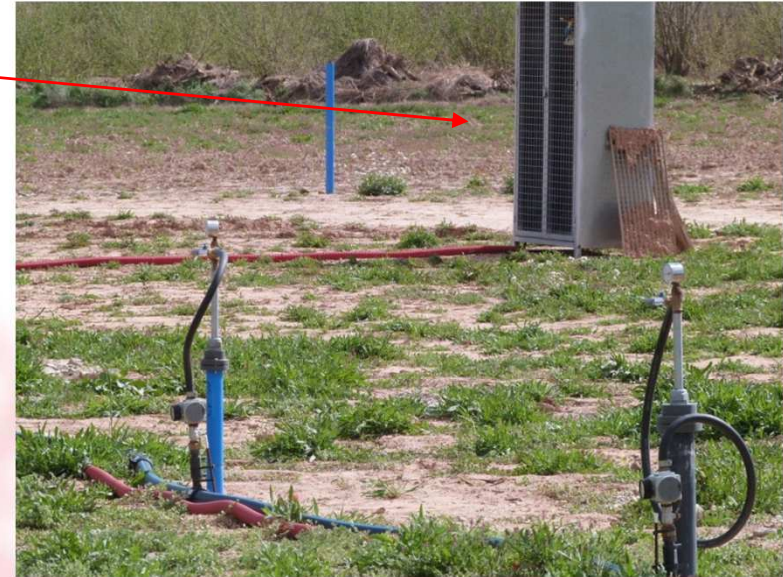
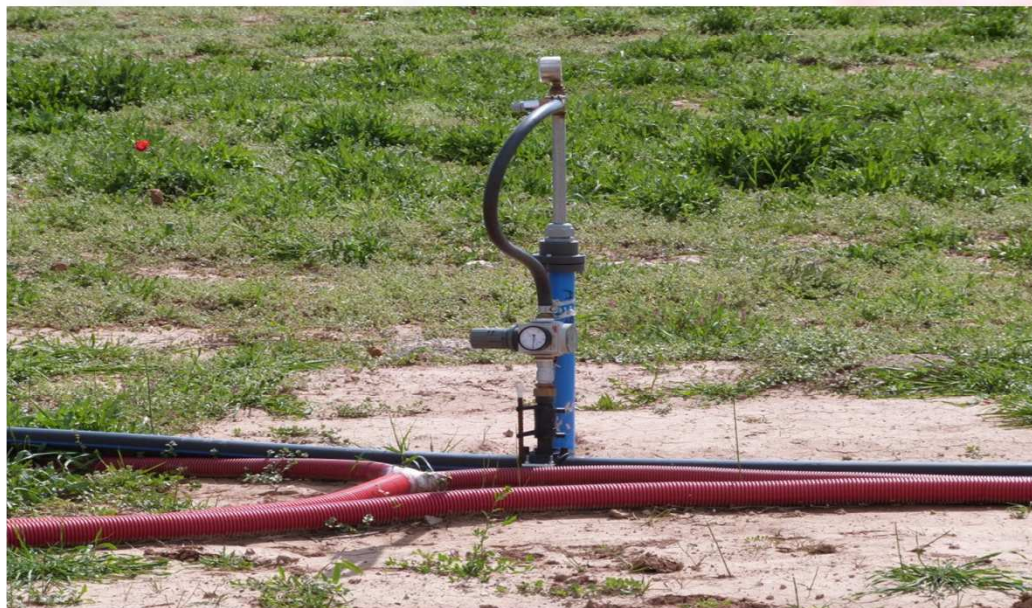
CASO 5 - 2011

Fuera del establecimiento

Zona de la Mina C

Air-skimmers

Extracción fase volátil

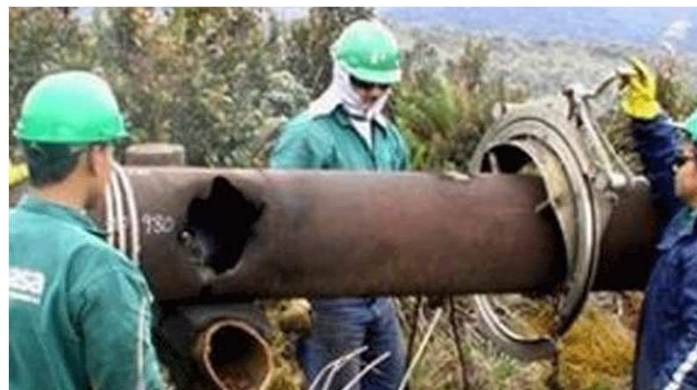
Actividad	Conducción de hidrocarburos
Entorno	Zona forestal
Suceso iniciador	Conexión ilícita oleoducto
Consecuencias iniciales	Fuga de gasoleo
Daños	Suelo. Riesgo aguas subterráneas.
Aviso inmediato	SI
Medidas preventivas	Cierre y reparación del oleoducto. Piezómetros
Medidas de evitación	Recuperación de 5.000 litros en fase libre
Reparación primaria	SI. Gestión de tierras y vegetación (350 m ³)
Reparación complementaria	NO
Reparación compensatoria	NO

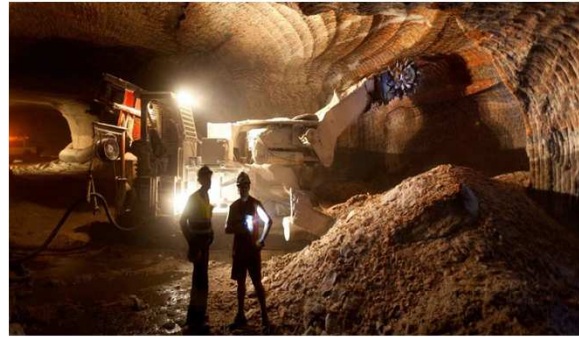
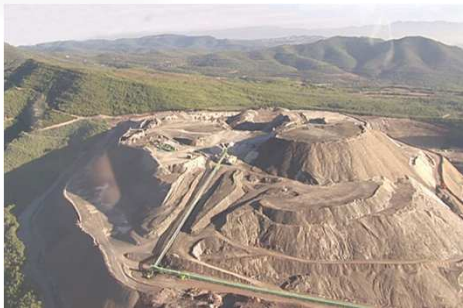
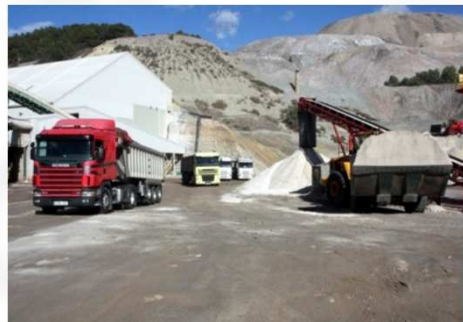
CASO 9 – 2014

Situación histórica

Residuos mineros – Acumulación de NaCl

Afectación a aguas subterráneas y superficiales

Actividad	Actividades Extractivas
Entorno	Zona rural
Suceso iniciador	Histórico (mas de 80 años) / multifactorial
Daños	Aguas subterráneas y superficiales
Aviso inmediato	No procede
Medidas preventivas	SI – En la Autorización ambiental
Medidas de evitación	SI– En la Autorización ambiental
Reparación primaria	Reparación NO – Solución SI
Reparación complementaria	NO
Reparación compensatoria	NO

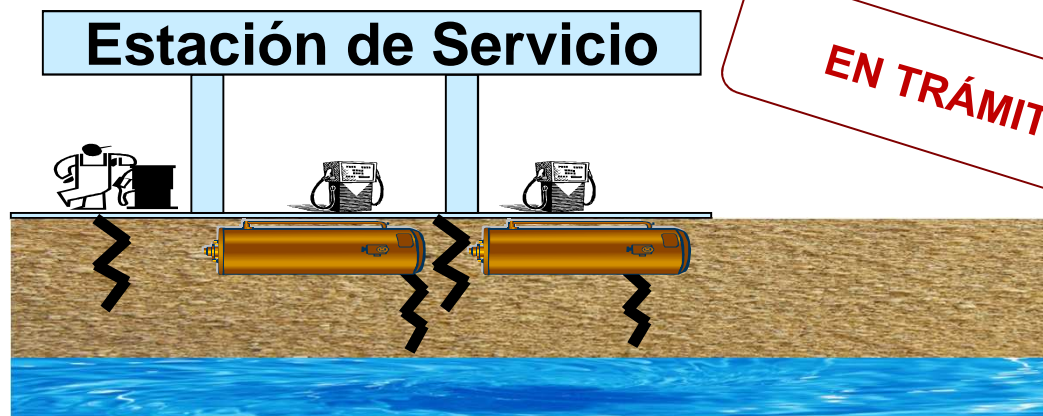
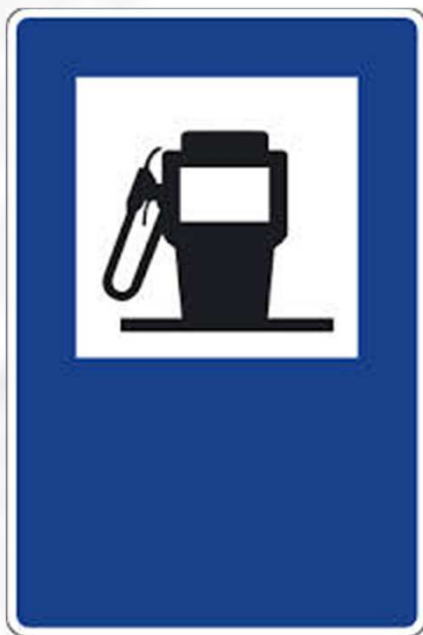
CASO 10 – 2015 = CASO 4

Suelo, aguas subterráneas

Actividad	Estación de Servicio
Entorno	Urbano
Suceso iniciador	Conflicto empresarial – Cambio de titularidad - Falta de mantenimiento
Consecuencias iniciales	Filtración de hidrocarburos: Pavimento i conexiones
Daños	Suelo y aguas subterráneas – Riesgo aguas superficiales
Aviso inmediato	Expedientes sectoriales (Agua y suelo)
Medidas preventivas	Paro de la actividad.. Piezómetros activos.
Medidas de evitación	Retirada y gestión de tierras
Reparación primaria	15 dias para proyecto de reparación y remodelación de la Estación
Reparación complementaria	NO
Reparación compensatoria	NO
